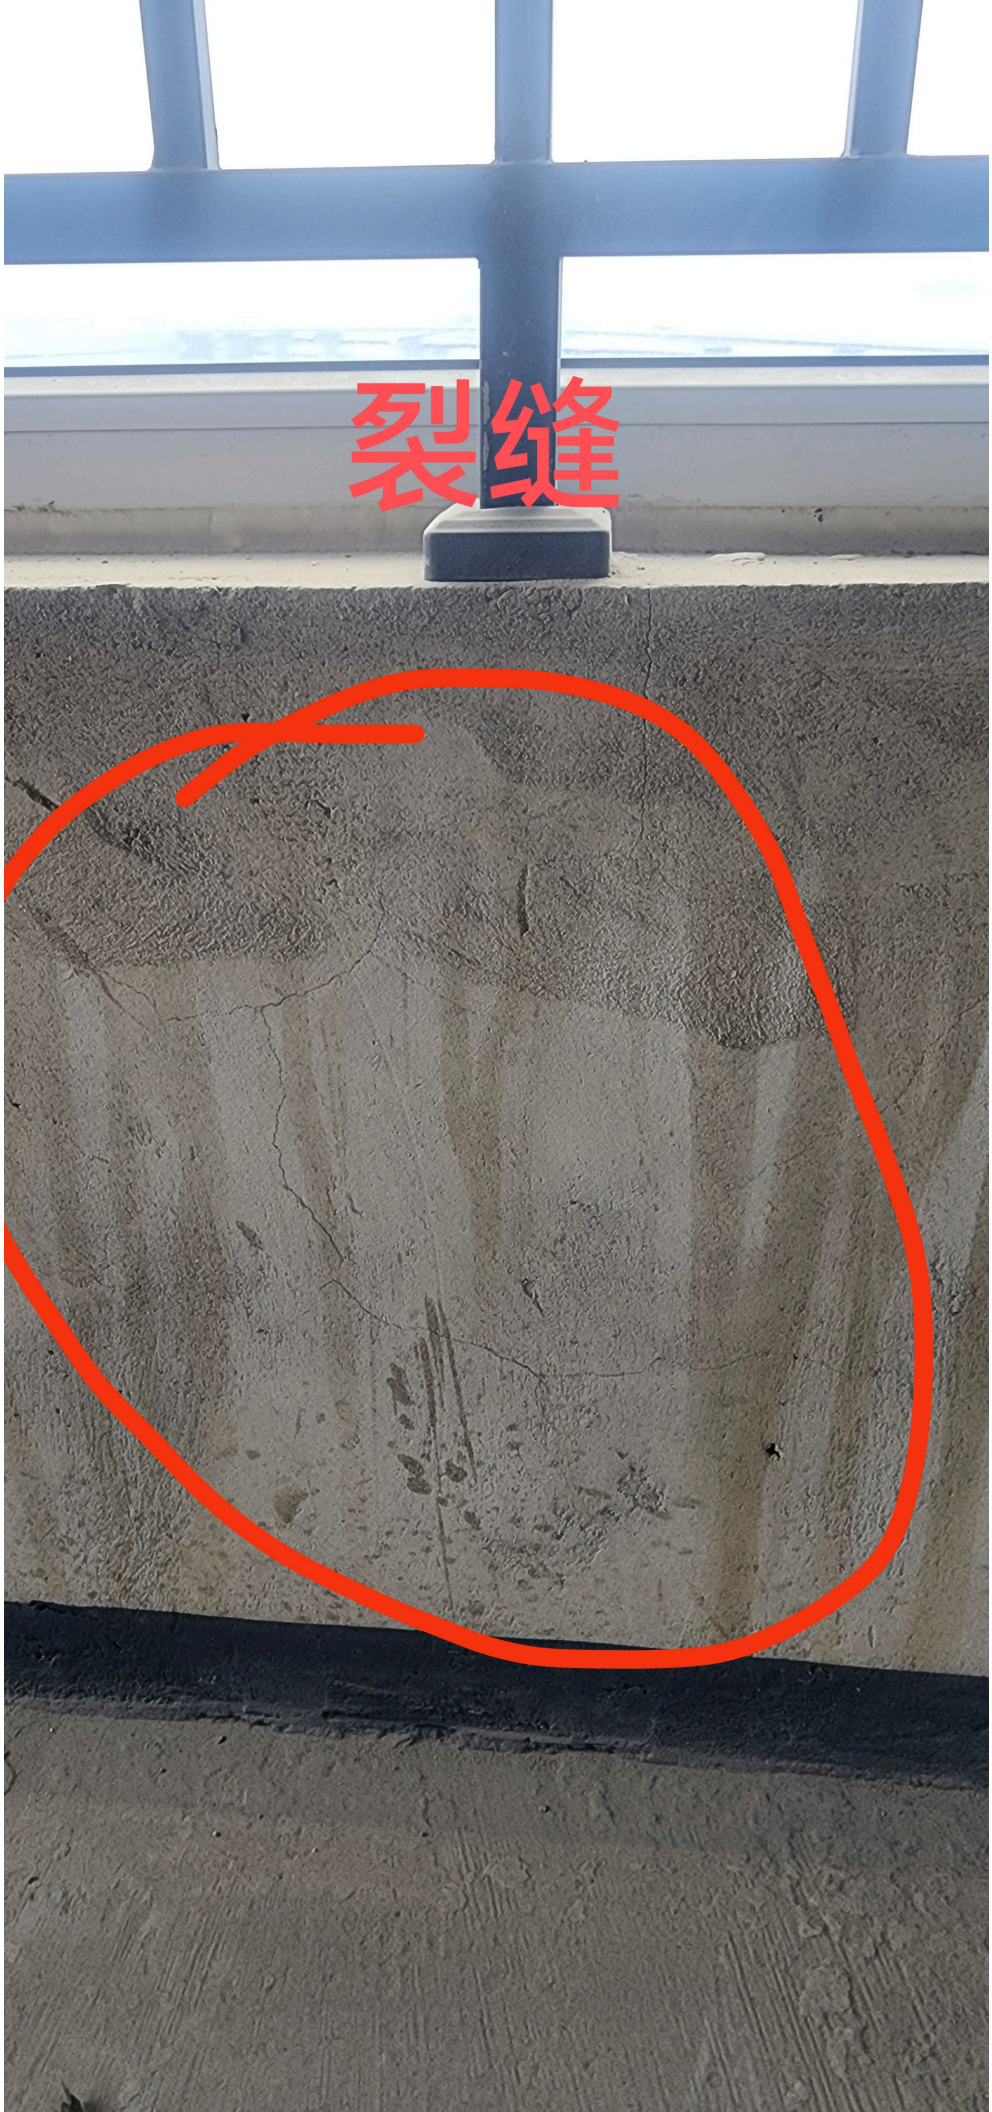
几乎一整墙空鼓，此图为第三次维修后

天花板裂缝
墙面依旧大面积空鼓，此图为维修两次后

大面积空鼓

裂缝

地面漏筋

维修之后依旧存在墙面裂缝情况

裂缝贯穿整个天花板

大面积空鼓，此图为第一次维修后

阳台玻璃栏杆未对齐，
误差2公分

已维修二次结构存在空鼓现象
